Zustandsbericht des Entensees

18.11.2013

Pro Natura St. Gallen-Appenzell
Geschäftsstelle Kaltbrunner Riet
Postfach 103
Lehnstr. 35
9014 St. Gallen

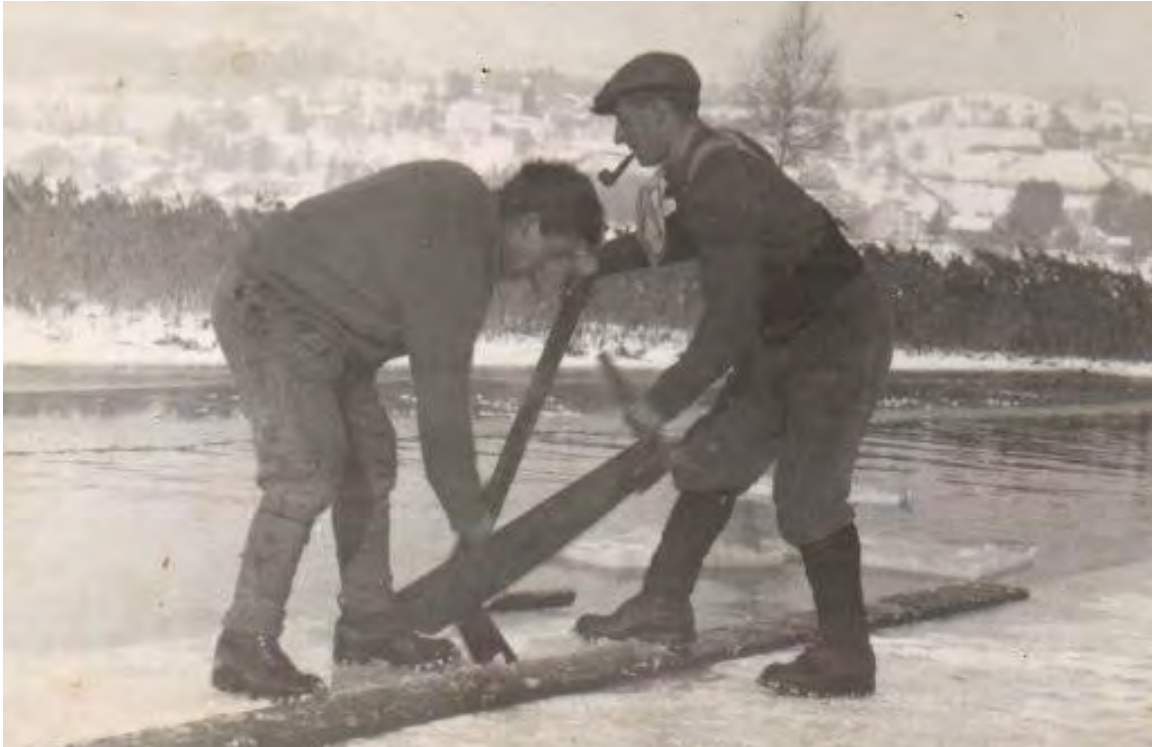
Abb. 1: Anfangs bis Mitte des letzten Jahrhunderts wurde für die Eisgewinnung im Winter der Entensee nach der Streuernte aufgestaut. (Bild aus dem Privatbesitz von Alois Beretta zur Verfügung gestellt.)

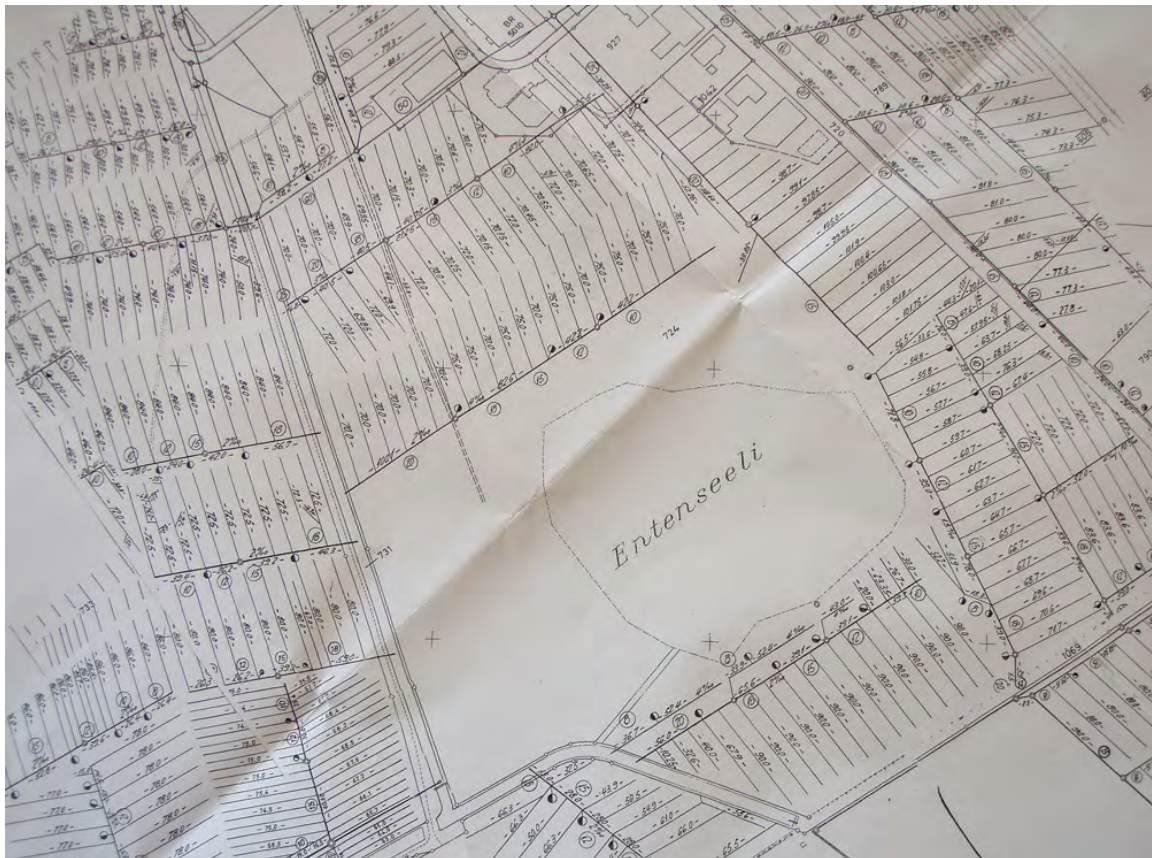
Abb. 2: Ausschnitt aus dem Meliorationsplan der im Winter 1954 verlegten Drainageröhre in der Umgebung des Entensees. Quelle: Linthebene Melioration

Die Bauarbeiten für die Melioration begannen im Herbst 1941 und wurden bis ins Jahr 1964 fortgeführt. Um das Gebiet des Entensees herum wurden im Jahre 1954 eine Vielzahl von Drainagerohren verlegt, die das Gebiet seither entwässern (Abb. 2).

Im Zuge der Melioration wurden auch in der Linthebene im Umfeld des Entensees Drainagen gebaut, die seither die Böden grossflächig entwässern. Aus dem Meliorationsplan ist ersichtlich, dass sich bis direkt an den heutigen Flachmoorperimeter und im nordwestlichen Teil auch innerhalb des Flachmoorperimeters aktive Drainagerohre befinden, die den Boden entwässern (Abb. 2 und Abb. 8).

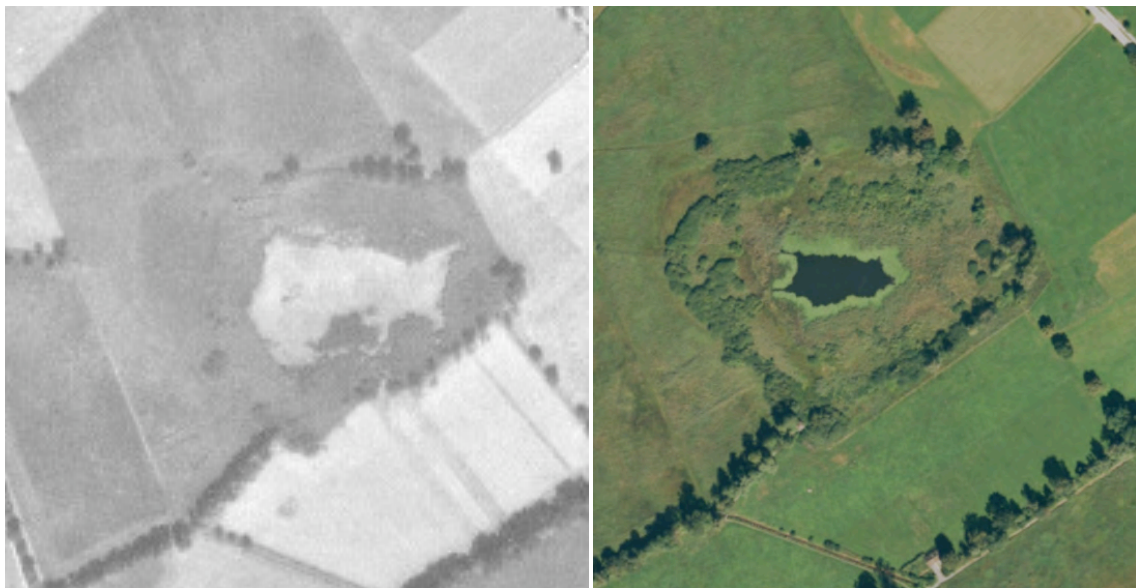
Abb. 4: Luftbild des Entensees und seiner Umgebung im Jahr 1979 (links) und im Jahr 2011 (rechts) (Orthophoto aus dem geoportal)

Die freie Wasseroberfläche des Entensees hat sich während den letzten rund 30 Jahre stark verkleinert (Abb. 4). Heute besitzt der See noch rund ein Drittel der offenen Wasserfläche verglichen mit dem Jahr 1979. Dadurch mag der Entensee optisch deutlich trockener erscheinen. Die fortschreitende Verlandung ist jedoch ein natürlicher Prozess. In der Uferzone des Entensees hat sich ein Schwinggras mit Schilfröhricht und einem teilweise dichten Weidengürtel gebildet. Ohne menschliches Zutun setzt sich die natürliche Sukzession fort und der See wird allmählich zuwachsen. Die Verlandungszone bildet ein wertvoller Lebensraum für spezialisierte Pflanzen (z.B. Schlammshachtelalm) oder verschiedene Vogelarten (z.B. Rallenvögel, Reihervögel), Amphibien und Insekten. Der Grenzbereich zwischen Land- und Wasserlebensraum ist besonders artenreich, weil sowohl terrestrische wie auch aquatische Arten darin vorkommen.

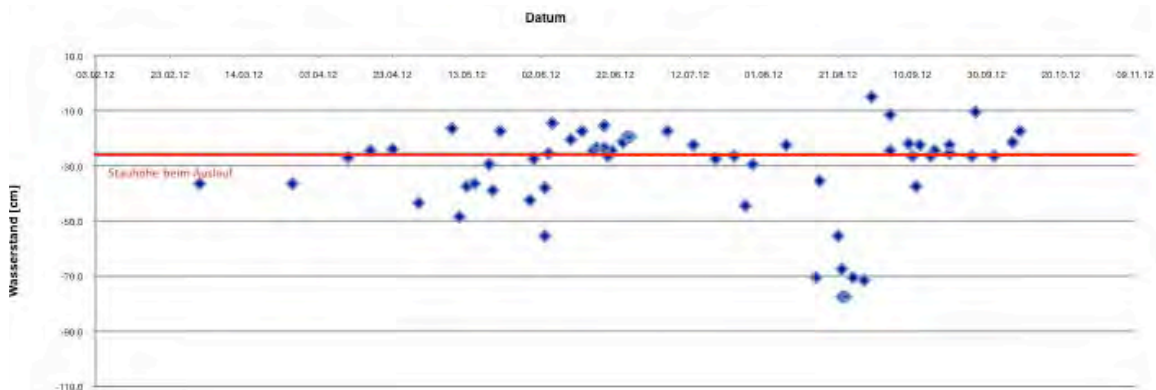
Abb.5: Wasserpegelschwankungen des Entensees gemessen vom 02.03.2012 bis 09.10.2012 beim Ausfluss auf der Höhe des Aussichtsturms. Als Nullpunkt wurde die Oberkante der Betonplatte des Aussichtsturms gewählt. Die rote Linie zeigt die Stauhöhe beim Ausfluss. Die Pegelstände wurden mit einem Laserpointer und Doppelmeter gemessen.

Beide Messreihen zeigen grosse Pegelstandsschwankungen im Verlauf des Jahres auf (Abb. 5 und 6). Die maximale Amplitude der Messungen betrug jeweils rund 70 cm. Im Frühling und Herbst wurden die Pegelhöchststände gemessen. Die Höchststände werden durch die maximale Stauhöhe des Abflussgrabens südlich des Entensees bestimmt.

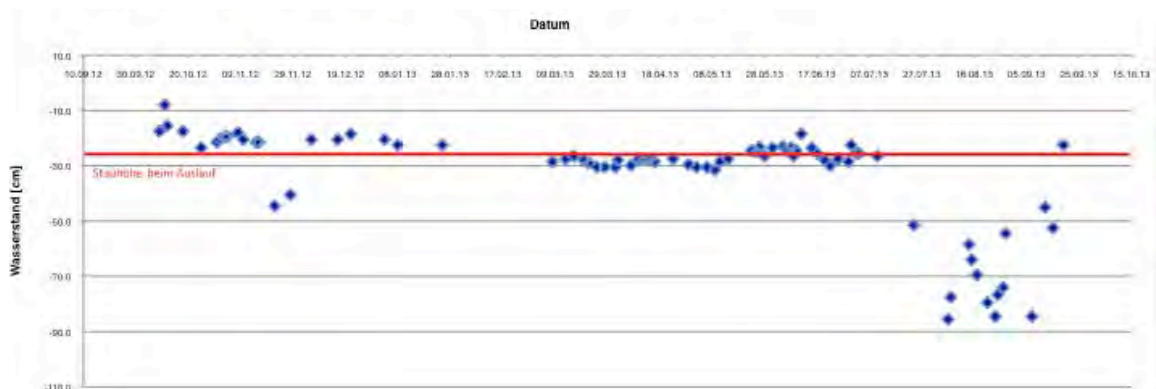
Abb.6: Wasserpegelschwankungen des Entensees gemessen vom 09.10.2012 bis 19.09.2013 beim Ausfluss auf der Höhe des Aussichtsturms. Als Nullpunkt wurde die Oberkante der Betonplatte des Aussichtsturms gewählt. Die rote Linie zeigt die Stauhöhe beim Ausfluss. Die Pegelstände wurden an einer fixen Messlatte gemessen.

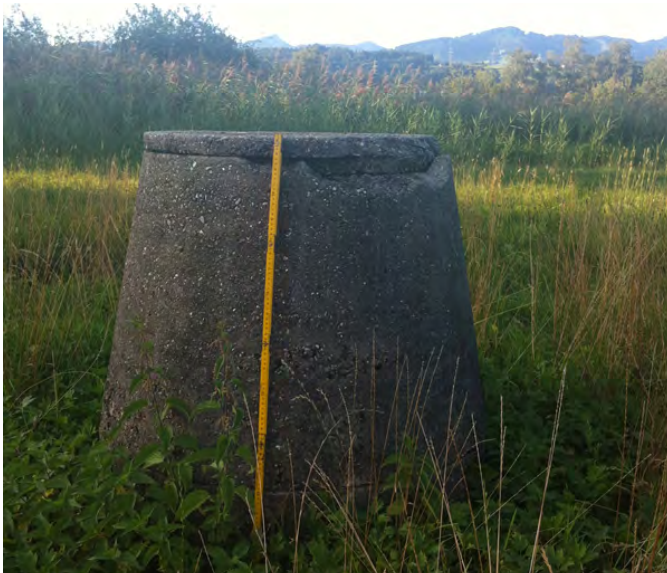
Abb. 7: Schacht in der südlichen Pufferzone des Entensees, der aufgrund von Bodensackungen als Folge der Entwässerung heute rund 1m aus dem Boden ragt.

Im Umfeld des Entensees werden die Böden seit 1954 über Drainagerohre entwässert. Innerhalb der letzten 60 Jahre hat die Mächtigkeit dieser Böden stark abgenommen. Die zahlreichen Schächte, die heute bis gut einen Meter aus dem Boden ragen, dokumentieren diese starken Bodensackungen (Abb. 7). Es liegen aber keine aktuellen Bodenkarten für das Gebiet des Entensees vor. Es können also keine konkreten Aussagen über die heutige Bodenstruktur und Veränderungen gemacht werden. Aufgrund von kleinräumig wechselnden Vegetationstypen (vgl. Kapitel 4.4) ist aber davon auszugehen, dass die Bodenstruktur und auch die mineralische Zusammensetzung innerhalb des Flachmoorperimeters ziemlich heterogen sind (mündliche Einschätzung von Jacques Burnand). Auch ohne Kenntnisse der genauen Situation kann aber davon ausgegangen werden, dass die Entwässerung und die mit ihr einhergehenden Strukturveränderungen des Bodens die Grundwasserhöhe und Wasserflüsse in der Vergangenheit stark verändert haben.

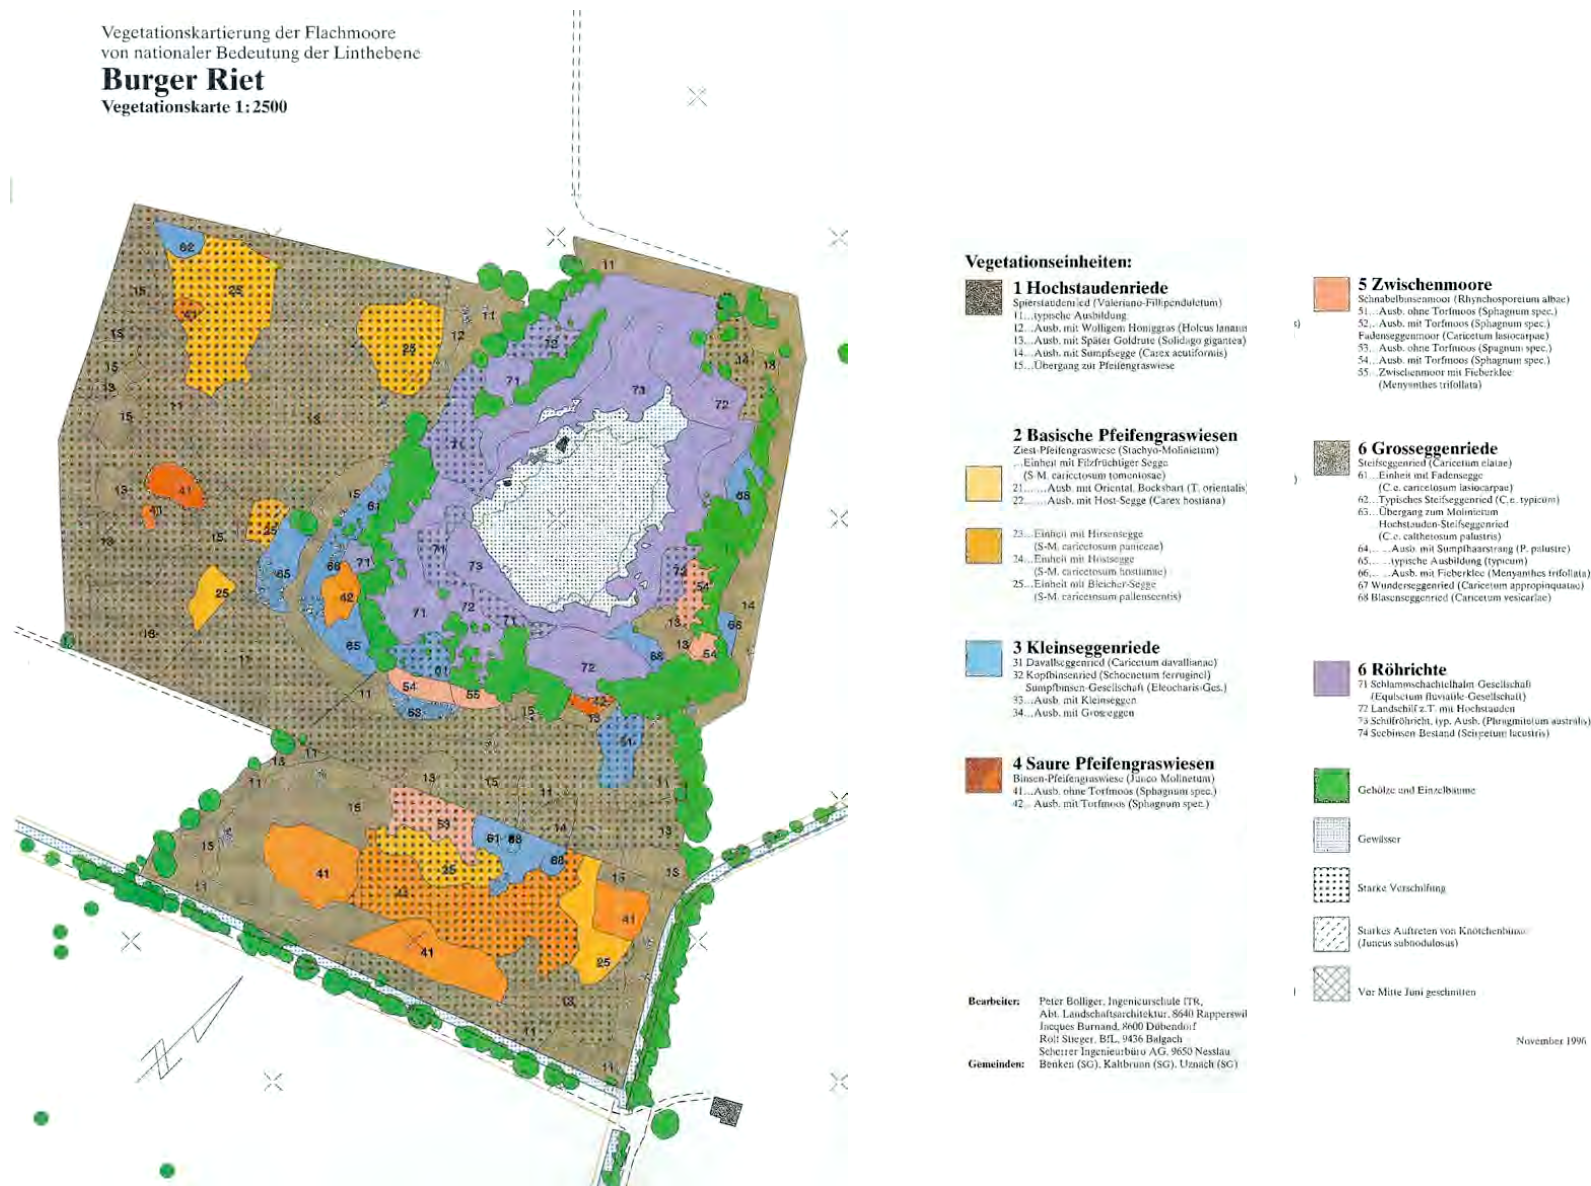
Abb. 10: Vegetationskartierung aus dem Jahr 1996 (BOLLIGER & BURNAND 1997)

Die Spätblühende Goldrute (*Solidago gigantea*), ein invasiver Neophyt aus Nordamerika war schon 1996 in Teilen des Gebietes verbreitet zu finden (Abb. 10). Die Goldrute ist in einem Flachmoor ein Störungszeiger und ist an trockenen Standorten sehr konkurrenzstark und kann über unterirdische Ausläufer dichte Bestände ausbilden und einheimische Pflanzenarten verdrängen. An feuchteren und nassen Standorten kann die Goldrute sich hingegen weniger gut oder gar nicht etablieren.

Grosse Teile der Umgebung des Entensees sind nach wie vor verschilft. Wie auch bei der Kartierung von 1996 (Abb. 10) ist die Verschilfung in der unmittelbaren Umgebung des Entensees auch heute geringer (Abb. 12). Ob dies mit dem Nährstoffeintrag aus der Umgebung, welcher vor allem an den Rändern wirkt, oder mit der Mineralisierung in den trockeneren Randbereichen zusammenhängt, lässt sich nicht abschliessend beurteilen.

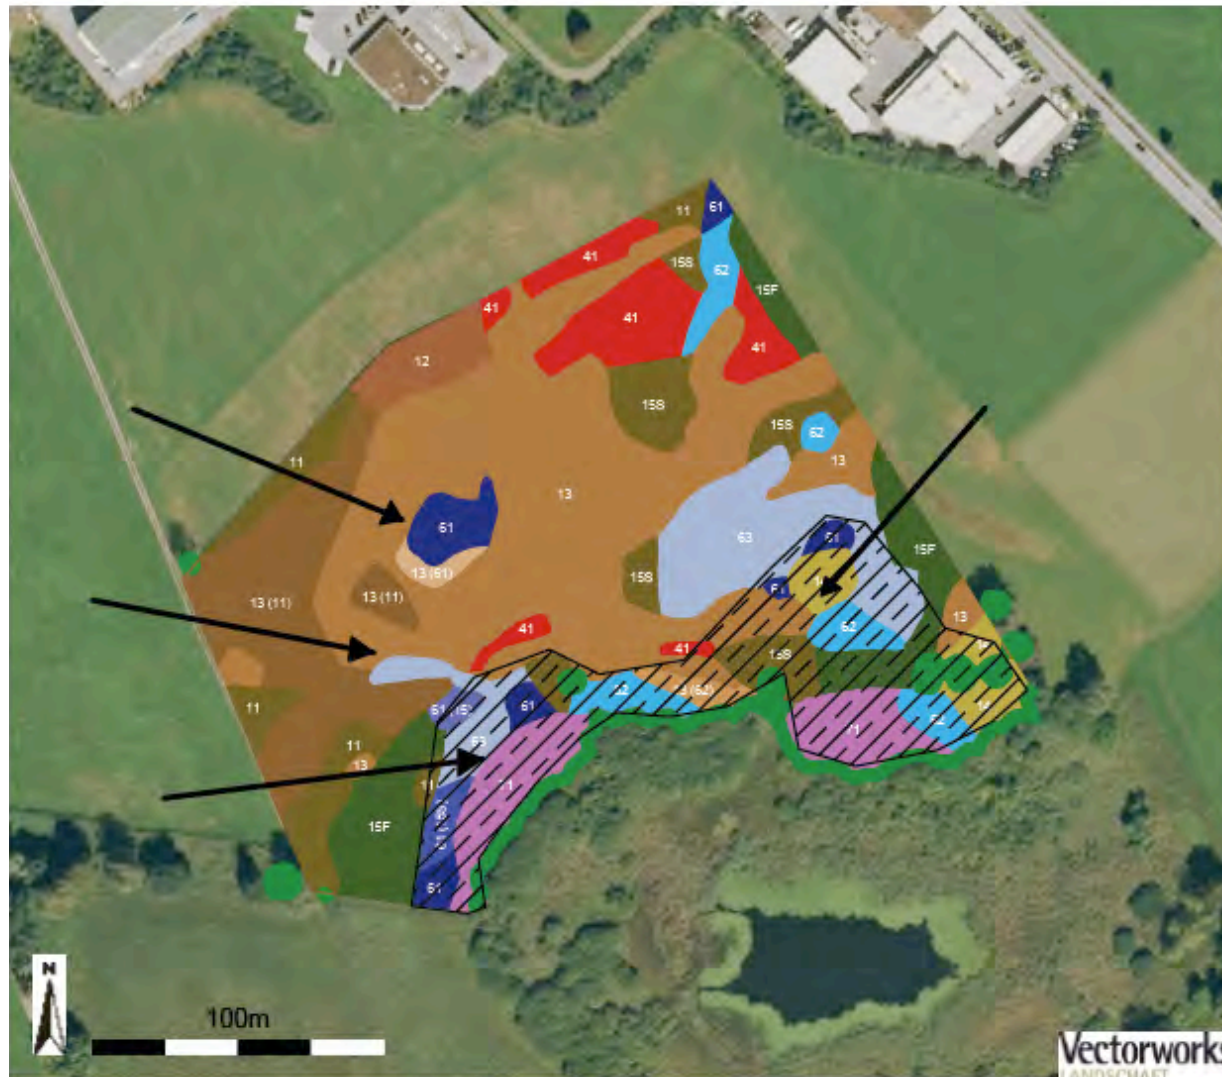
Abbildung Nr. 11: Vegetationskartierung des westlichen Teils des Entensees im Jahr 2012. Schraffierte Flächen weisen auf eher feuchte Bedingungen für die Vegetation hin. Schwarze Pfeile zeigen Regionen an, in denen wertvolle Pfeifengraswiesen entweder verdrängt oder stark unter Druck durch stärkere Konkurrenten geraten sind.

Um ein besseres Verständnis möglicher Auswirkungen eines veränderten Wasserhaushaltes im Gebiet des Entensees und speziell im Bereich der aktiven Drainageröhren innerhalb des Flachmoorperimeters zu erlangen, wurde im Jahr 2012 die Vegetation im nordwestlichen Bereich des Entensees erneut kartiert (Abb. 11). Seit der Kartierung im Jahr 1996 haben sich die Hochstauden noch weiter ausgebreitet und die Spätblühende Goldrute ist allgegenwärtig, dies zeigt sich vor allem in den topographisch etwas höher gelegenen Bereichen (vgl. Kapitel 4.1) und den Randzonen. Es deutet darauf hin, dass es sich hier um ziemlich trockene Standorte handelt. Die wertvollen Pfeifengraswiesen haben flächenmässig noch weiter abgenommen und haben sich stellenweise von basischen zu sauren Pfeifengraswiesen entwickelt.

Im näheren Verlandungsbereich des Entensees zeigt sich die Vegetation variabler und verschiedene Pflanzengesellschaften wechseln sich kleinräumiger ab. Tendenziell finden sich im Vergleich zu den früheren Kartierungen vermehrt Pflanzengesellschaften mit Steifseggen, die vor allem an nassen Standorten der Verlandungszone konkurrenzstark sind und grosse Bestände ausbilden können, was insgesamt zu einer artenärmeren Vegetation führt (LEUTHOLD 1996). Daraus lässt sich schliessen, dass die Verlandungszone eher feuchter geworden ist. Diese Veränderung der Vegetation könnte eine direkte Folge des Höherstaus des Auslaufes des Entensees um 20 cm sein (vgl. Kapitel 4.3.2).

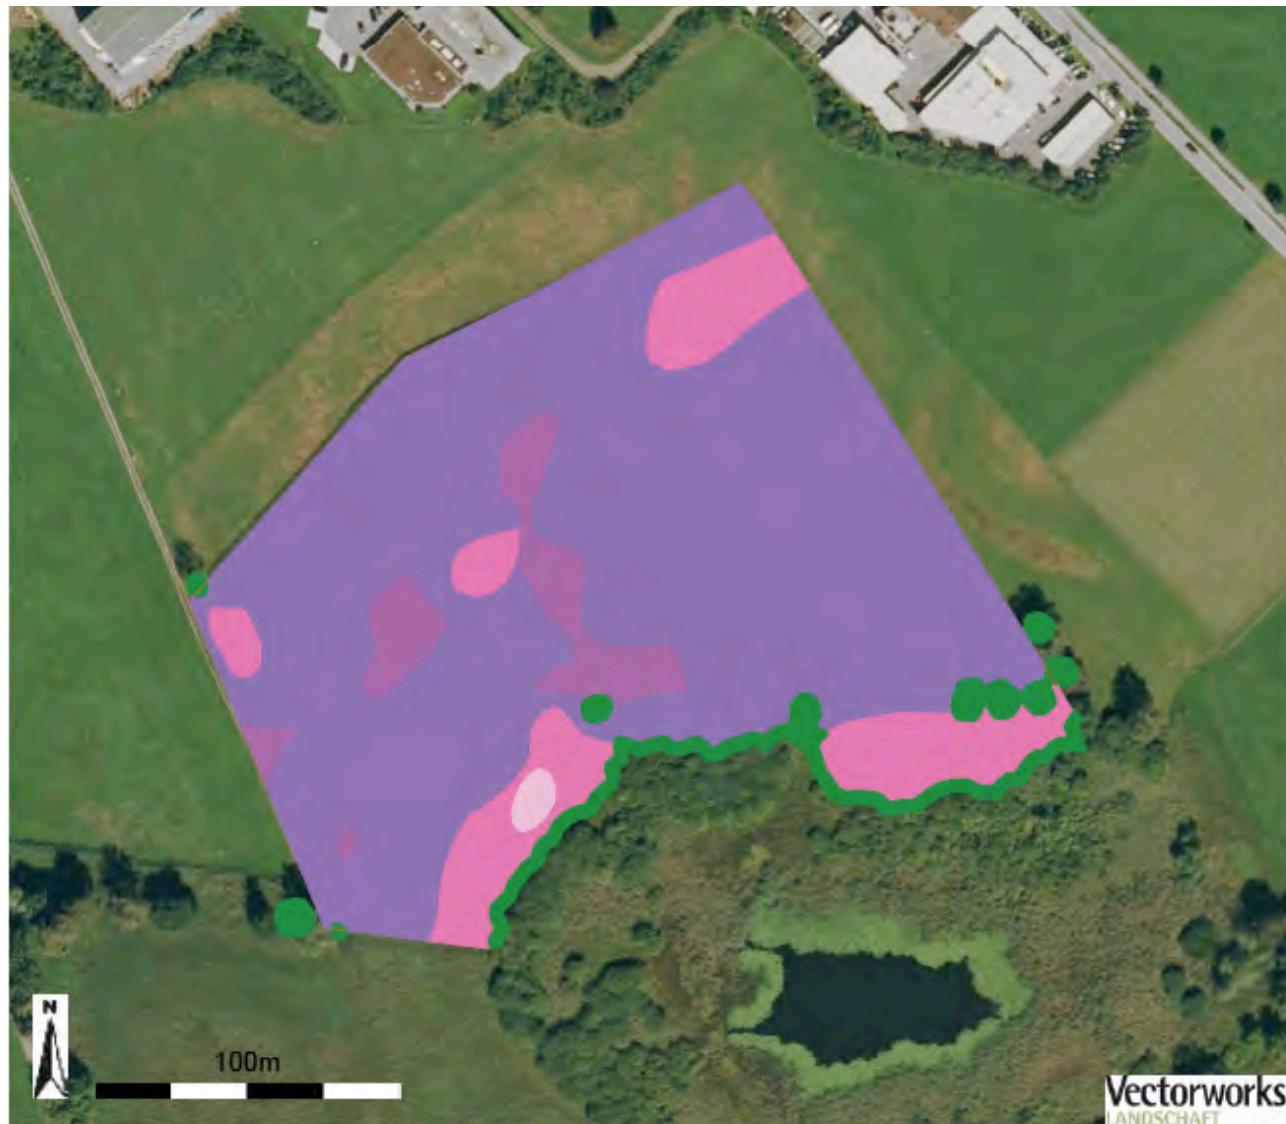
Abb.12: Schilfbestand im Bereich des Entesees 2012

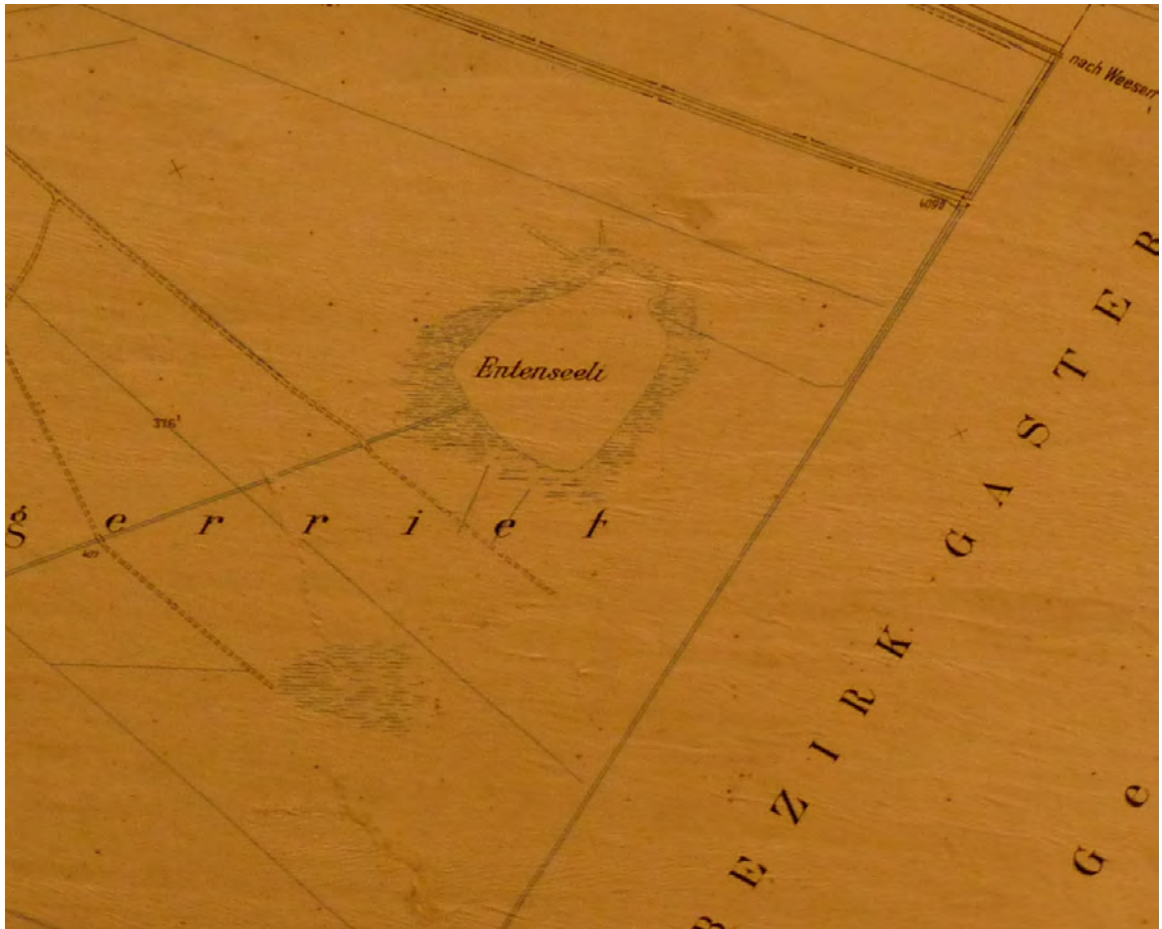
A1 Alte Ortskarte Uznach (Jahr ?)

Ausschnitt des Entensees aus der alten Ortskarte von Uznach. Der Gastergraben war damals noch nicht eingedolt und der Entensee hatte einen Zufluss aus dem Osten (Gastergraben) und einen Abflussgraben im Süd-Westen.
