TROCKENMAUERSANIERUNG & ÖKOLOGISCHE AUFWERTUNG REBBERG FREUDENBERG, BAD RAGAZ

Erste Etappe
Projektbericht
St. Gallen, 4. Juli 2023

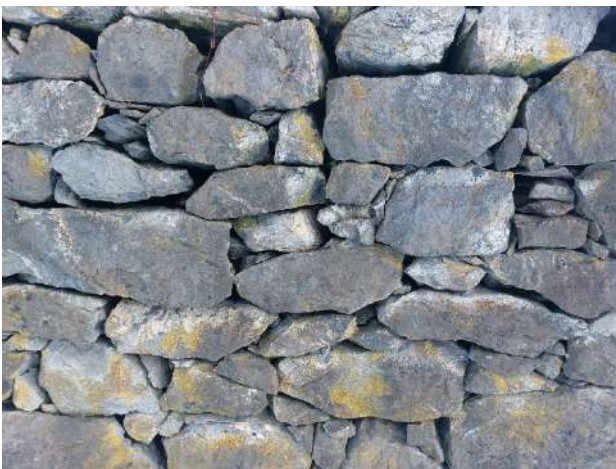
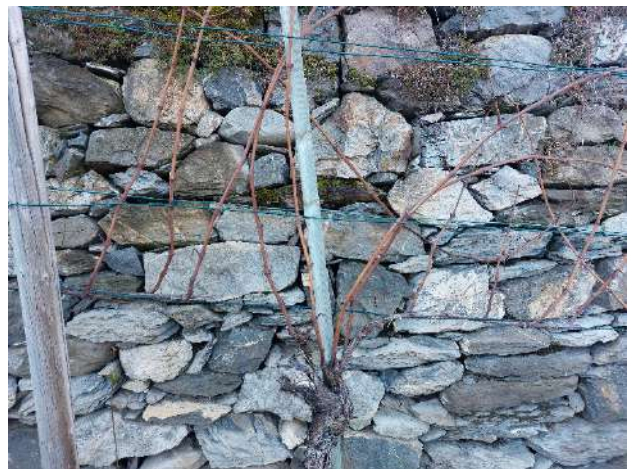
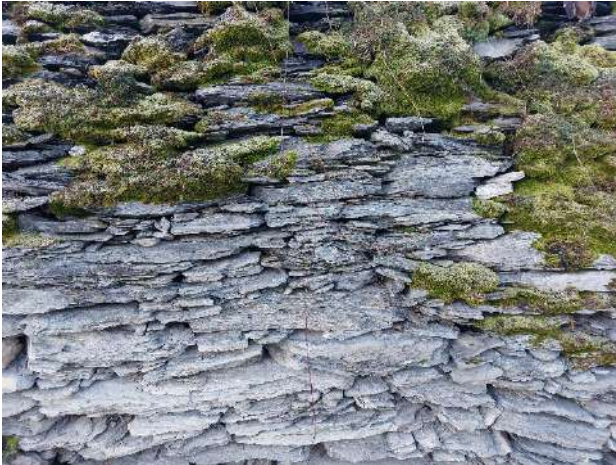
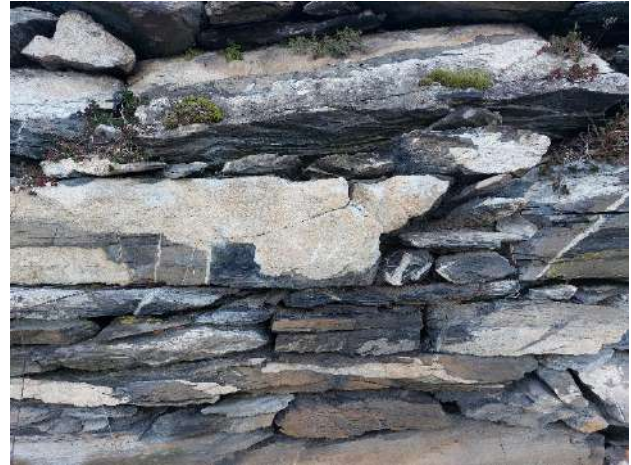
Der Zustand der Mauern ist sehr unterschiedlich. Ein Teil der Mauern ist in einem sehr guten Zustand und vollständig intakt oder nur leicht sanierungsbedürftig und teilweise von Gehölz eingewachsen (Abb. 3).

Abbildung 3: Unterschiedliche Steine und Mauerbilder der intakten Mauerabschnitte (kein Sanierungsbedarf)

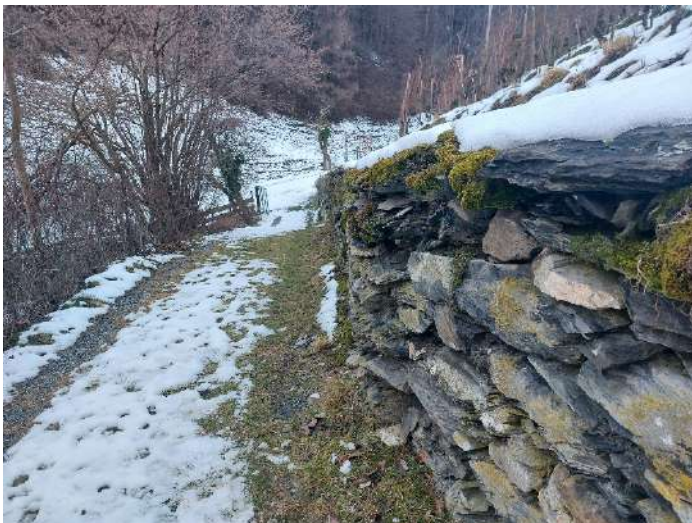
Mauer M5

Diese Mauer direkt am Eingangsbereich des Rebberges hat bauchige Stellen, sowie lose Steine. Auf der gesamten Länge hat die Mauer auch einen Überhang, wodurch sich die Zufahrt laufend verschmälert. Die Steine sind teilweise stark verwittert.

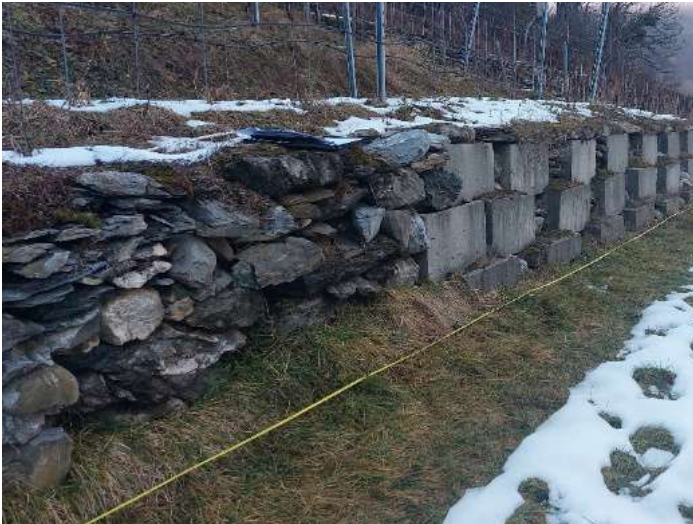
Mauer M6.1

Dieser Teil der Mauer wurde für eine temporäre Verbesserung der Stabilität mit Betonblöcken befestigt. Aus landschaftlicher Sicht muss dieser Abschnitt der Mauer saniert werden.

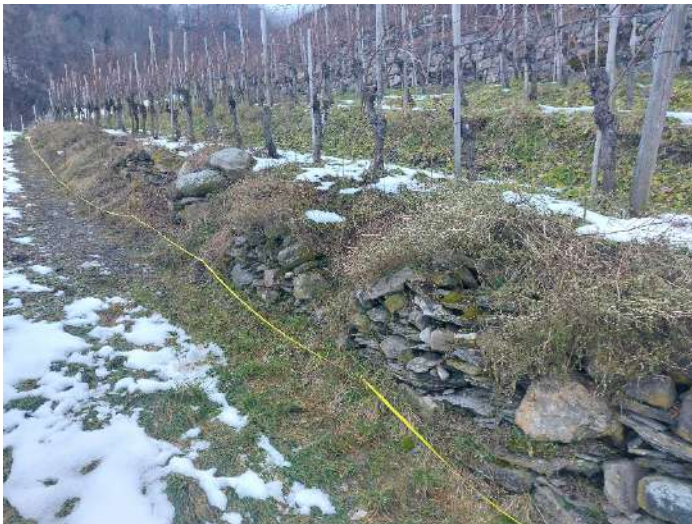
Mauern M7 und M8

Diese beiden Mauern oberhalb und unterhalb des Wingertweg sind in einem sehr schlechten Zustand. Die Steine fallen aus der Mauer heraus und stellenweise ist die Mauer fast nicht mehr vorhanden. Die untere Mauer ist für die Stabilität des Weges von Bedeutung.

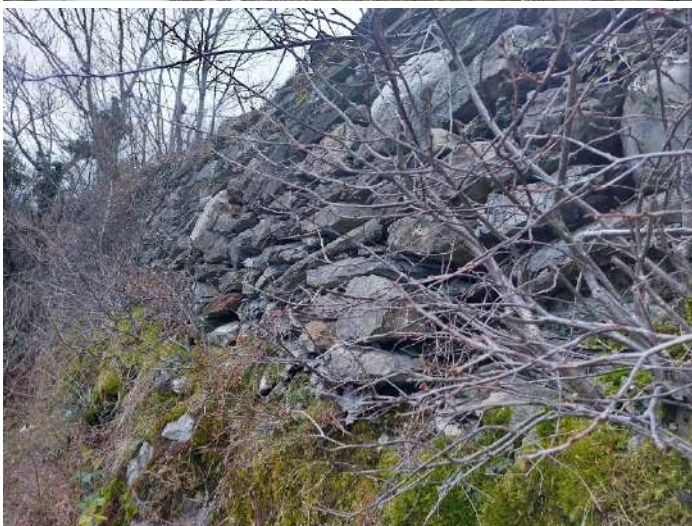
Mauer 11, Abschnitt 1

Die Mauer befindet sich auf einem Felskopf. Sie ist stellenweise sehr bauchig und das Fundament der Mauer wird unten herausgedrückt. Lose Steine im Fundament der Mauer.

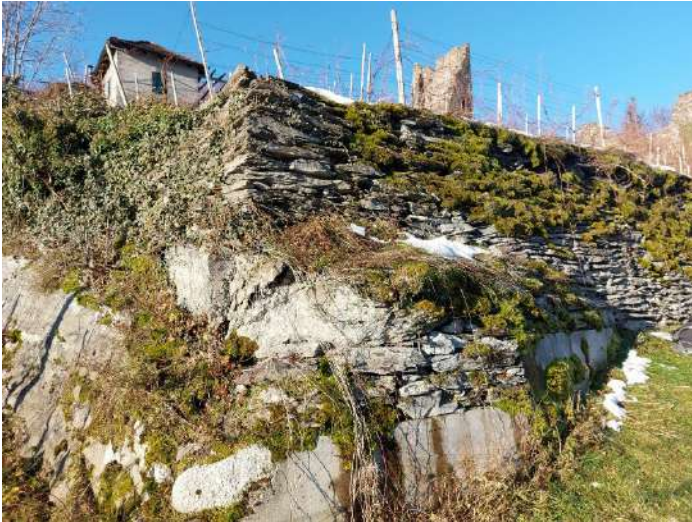
Mauer 11, Abschnitt 2

Die Ecke der Mauer befindet sich auf einem Felskopf sowie auf einer Konstruktion aus Beton und Steinen. Die anschliessenden Bereiche sind schon leicht überhängend. Die Ecke sowie beidseitig anschliessende Bereiche müssen saniert werden.

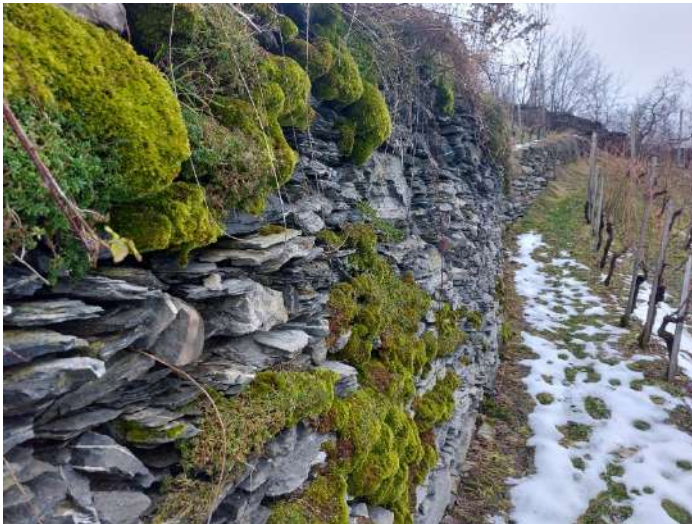
Mauer 11, Abschnitt 3

Die Mauer ist im oberen Bereich überhängend und Decksteine werden herausgedrückt. Weitere Bereiche im hinteren abschliessenden Bereich der Mauer sind auch in einem schlechten Zustand.

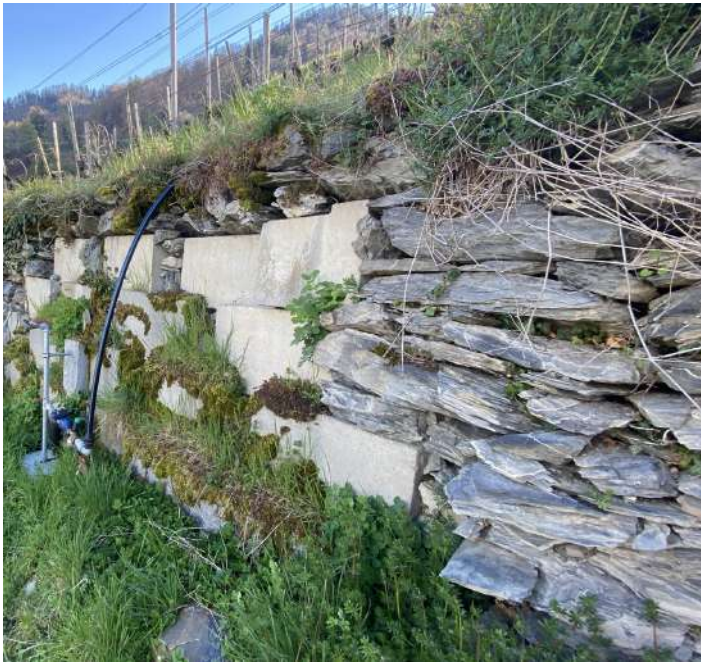
Mauer M21

Diese Mauer befindet sich neben dem Pavillon. Sie ist auf der ganzen Länge sanierungsbedürftig. Einerseits ist sie an einigen Stellen überhängend und am zerfallen, und an anderen Stellen wurde sie bereits mit Betonblöcken und fremden Steinen temporär stabilisiert, weshalb diese Abschnitte zudem aus landschaftlicher Sicht saniert werden müssen.

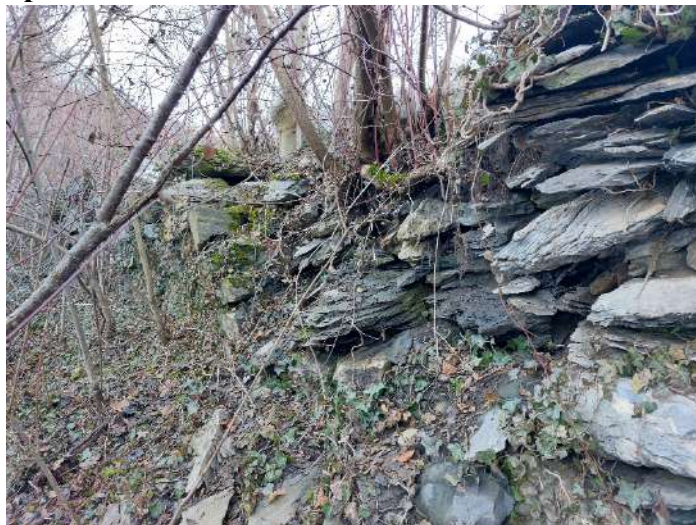
Spezialfall Mauer M2

Diese Mauer befindet sich auf der gesamten Länge in einem sehr schlechten Zustand. Die Steine werden durch Gehölze herausgedrückt und fallen über die steile Böschung auf die darunter liegende Weide. Das Gesteinsmaterial ist teilweise stark verwittert.

Die Mauer M2 ist in sehr schlechtem Zustand, jedoch muss sie aus Sicht des Bewirtschafters nicht saniert werden, da sie sich im Wald befindet. Deshalb wird die Mauer nicht saniert und stattdessen als Steinbruch für die Mauern verwendet, welche saniert werden. Da sich die Mauer an einer steilen Stelle befindet, wird die Mauer gesichert, damit keine Steine auf das darunter liegende Land des Nachbarn fallen. Eine Fotodokumentation von Mauer M2 befindet sich im Anhang 2.2.

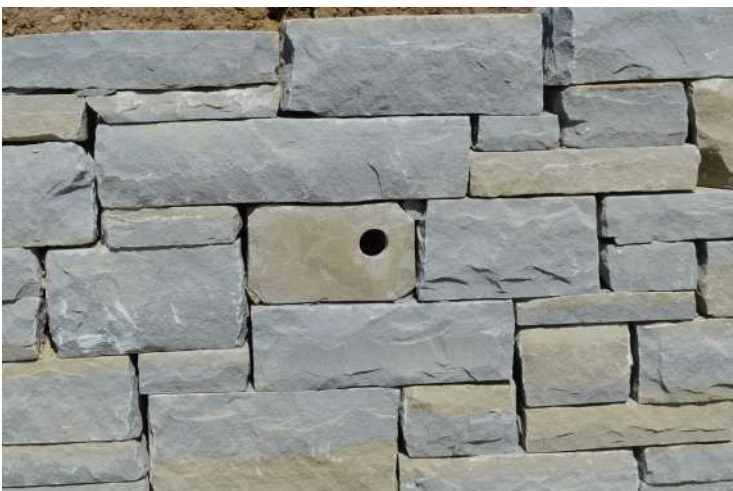
Abbildung 4: Wiedehopfnische in Trockensteinmauer (Foto: naturnetz).

Zur gezielten Förderung von Wiedehopf und Wendehals werden auf dem Rebberg Nisthilfen erstellt (s. Massnahmenplan in Anhang 3). In den sanierten Mauerabschnitten werden sechs Wiedehopfnischen eingebaut. Damit sie nicht von Staren genutzt werden, werden sie im untersten Meter der Mauern eingebaut. Die Nischen werden während dem Mauerbau von den Trockenmauerspezialisten mit Hilfe von Holz und geeigneten Steinplatten eingebaut. Für den Wendehals werden 10 Nistkästen in Bäumen aufgehängt. Zwei im Feldgehölz 1, drei im Feldgehölz 2 und fünf in der Waldfläche. Die Nistkästen können auch von anderen Arten bewohnt werden (Abb. 4).

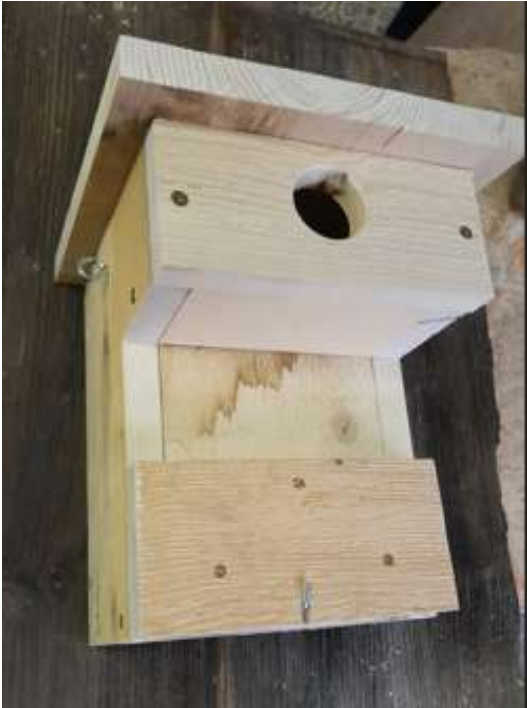
Abbildung 5: Wendehals-Nistkasten (Foto: Hubert Bonderer).
