Sanierung Alter Sägeweiher und Umgebung Bach, Trogen AR Technischer Bericht vom 31. Mai 2024

Gemeinde	Trogen, AR
Grundstück	Parzellen Nr. 449
Lage	Gemäss Situationsplan im Anhang
Koordinaten, Höhe	2'754'688 / 1'252'510 / 816 m.ü.M.
Grundeigentümer	Elsbeth Oertle-Senn
Bauherrschaft	Pro Natura St. Gallen-Appenzell, Postfach 103, 9014 St. Gallen
Bauvorhaben	Sanierung bestehendes Amphibienlaichgewässer und Umgebung

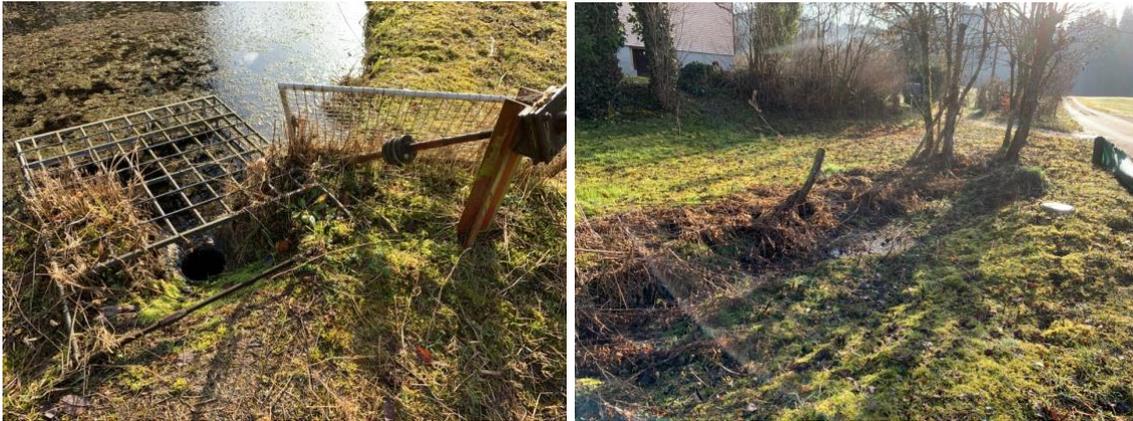
Ablasssystem (links) und Wasserspeisung durch Bachausleitung (rechts) / © PN SGA

Der Weiher liegt in der Bauzone am Rand des Gewerbegebietes und wird durch eine Wasserzuleitung sowie Hangwasser gespeist. Zudem besteht ein Ablassystem zur Entleerung und Ableitung des Wassers in die angrenzend fließende Goldach.

Um die beschriebenen Massnahmen zu erleichtern, soll der Weiher mittels des vorhandenen Ablasssystems vorgängig langsam entleert werden. Erstellt wurde der Weiher als Stauweiher für die Alte Sägerei. Auskunft über die Bausubstanz konnte die Gemeinde keine geben. Gemäss Informationen des ehemaligen Eigentümers ist keine Folie verbaut, jedoch wurde im Bereich des Abflusses ein Stauriegel aus Beton eingefügt. Es wird davon ausgegangen, dass der Weiher im Bereich des Dammes mit Lehm abgedichtet.

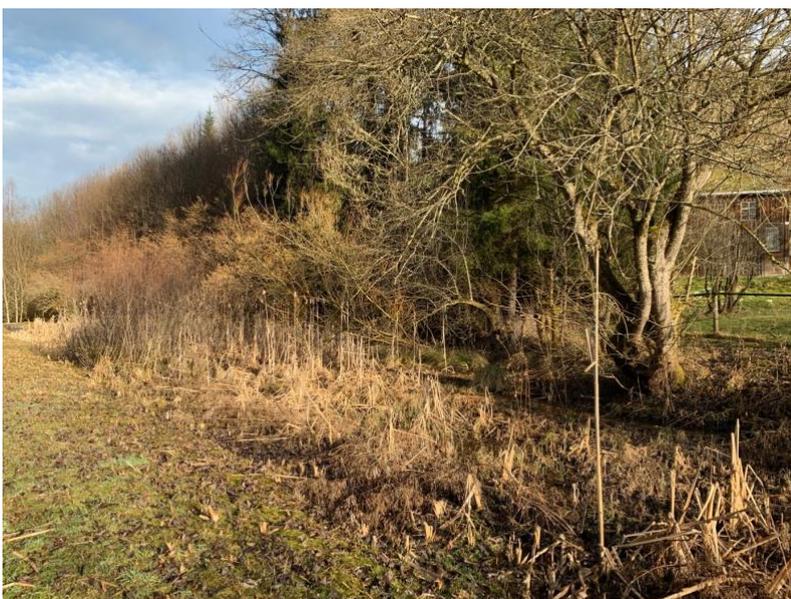
Der stark verlandete Bereich im Südosten des Weihers / © PN SGA

Durch das einfließende Wasser wurde in den letzten Jahren viel Sediment eingetragen, was zu einer fortschreitenden Verlandung mit Aufwuchs von Rohrkolben und Weichgehölzen in der südöstlichen Hälfte des Weihers geführt hat. Zusätzlich wird die nördliche Uferseite von einwachsenden Gehölzen beschattet.

Der aufgelandete Bereich im Südosten des Weihers soll ausgebaggert werden, um geeinete und genügend grosse Bereiche für die Laichablage zu haben. Der Abtrag soll so erfolgen, dass alle Rhizome entfernt werden und eine Flachwasserzone mit abgeflachten Ufern entsteht. Zuvor müssen die Gehölze auf den Stock geschnitten werden. Die gesamthaft anfallende Biomasse wird abgeführt und fachgerecht entsorgt.

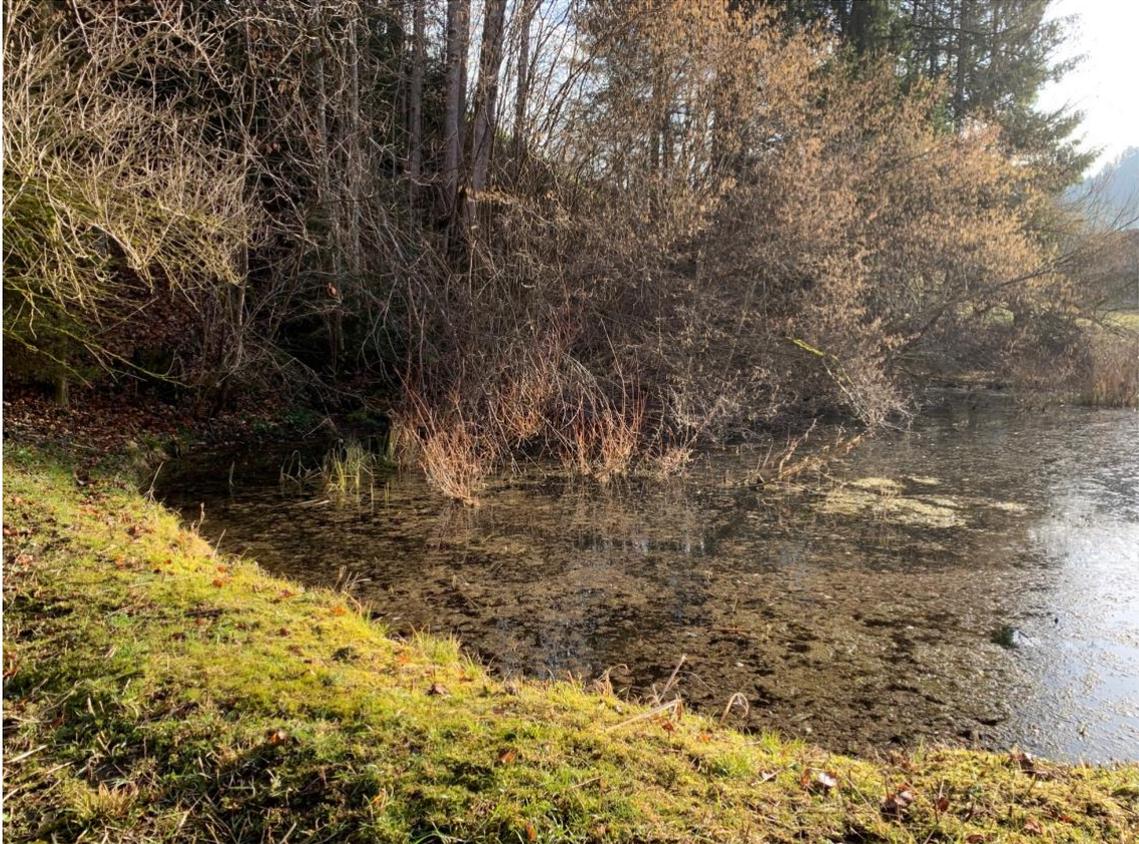
Einwachsender Gehölzsaum im Norden des Weihers / © PN SGA

Im Norden des Weihers sollen die Gehölze bis zur festgesetzten Waldgrenze zurückgeschnitten werden, um die zunehmende Beschattung des Ufers zu reduzieren. Die gesamthaft anfallende Biomasse wird abgeführt und fachgerecht entsorgt.

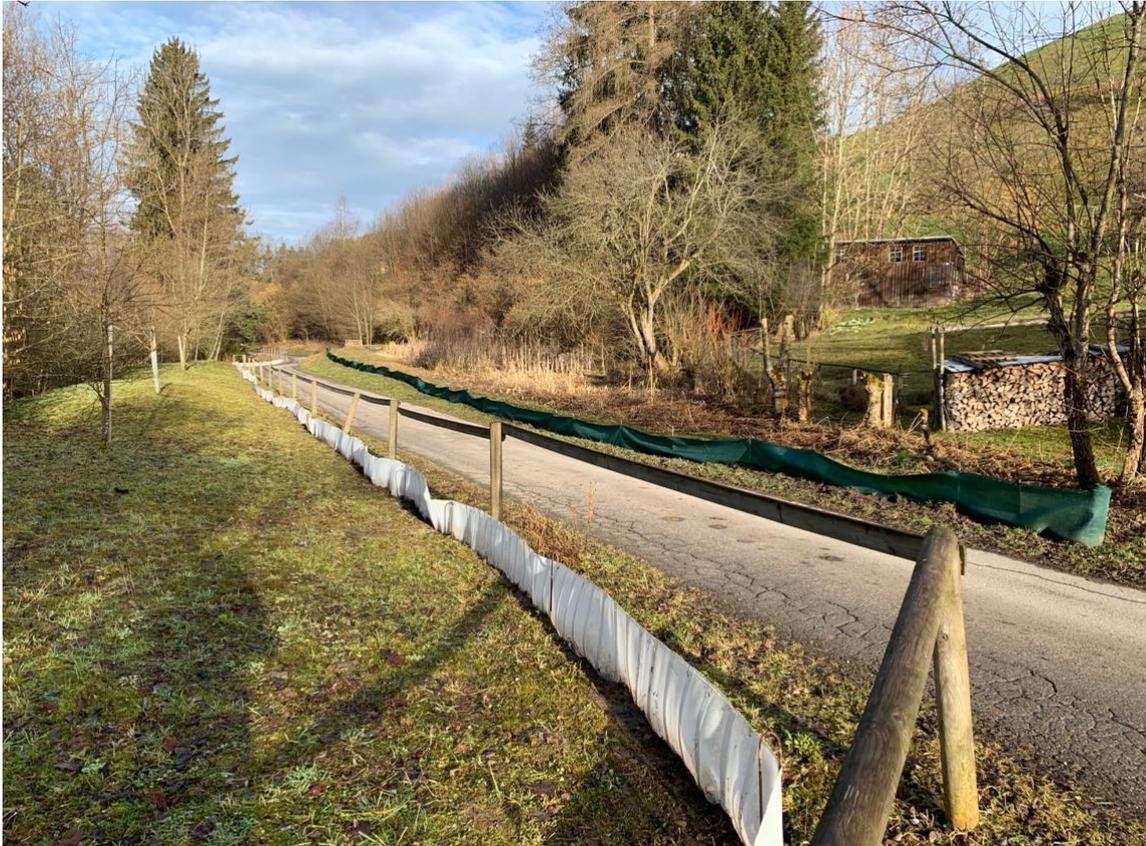
Für die jährliche Amphibienrettung werden Leit- und Fangzäune montiert. / © PN SGA

Der Weiher und dessen Umgebung (Damm, Gehölze) werden im Rahmen des jährlichen Unterhalts durch Pro Natura St. Gallen-Appenzell gepflegt. Der Weiher kann bei Bedarf für den kleinen Unterhalt ca. alle 5 Jahre im Herbst abgelassen werden. Zur Überwachung der Amphibienbestände soll das bisher durchgeführte Monitoring im Rahmen der jährlichen Amphibienrettung fortgeführt werden.
